Barocke Wand- und Deckengemälde – Aspekte ihrer Konservierung und Restaurierung

VON MATTHIAS STASCHULL

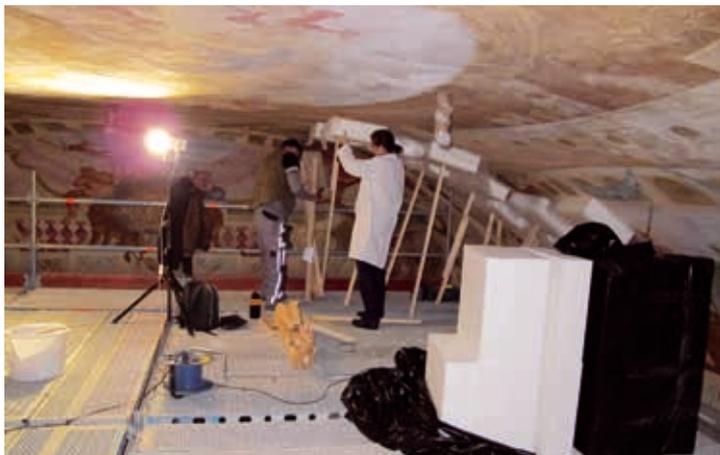
Abb. 2: Schloss Lustheim, Deckengemälde im Festsaal: Sicherung der Deckenmalerei vor Arbeiten an der Gewölbekonstruktion.

Das Deckengemälde im Hauptsaal von Schloss Lustheim aus dem Jahr 1686 stammt von Francesco Rosa und Antonio Bernardi. Da das als relativ flache Ziegelschale gemauerte Deckengewölbe gemäß statischem Gutachten eine zusätzliche Stabilisierung benötigte, wurden 2014 im Dachraum darüber Stahlträger nebst Aufhängungen etc. installiert. Um Schäden an den Putzschichten und an der Gewölbemalerei bei Erschütterungen zu vermeiden, musste ein Sicherungsgerüst im Festsaal aufgestellt werden. Dies ermöglichte es im Vorgriff der Baumaßnahmen, das Gemälde zu untersuchen und lose Malschichtbereiche zu festigen. Erst danach wurden unter Auflagen von Japanpapier behutsam weiche Schaumstoffplatten an das Gemälde gelegt und mit einer Substruktion aus Holz unterstützt (Abb. 2). So konnten Substanzschäden am Fresko präventiv verhindert werden.

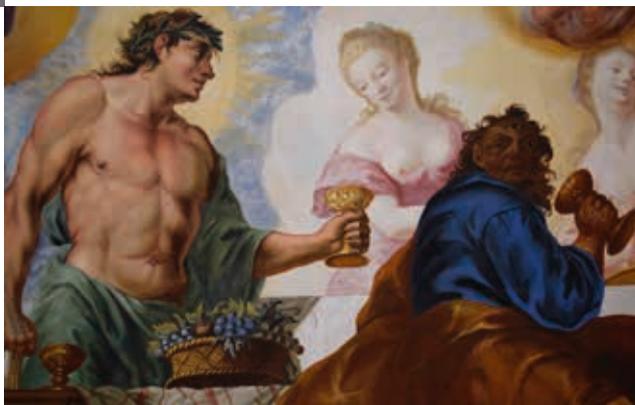
mindest teilweise zeigen zu können, wurden zwei fahrbare Brückengerüste installiert, die den Blick auf das Gemälde auch von unten ermöglichten. Zudem führten Detailaufnahmen typischer Freskoschäden an großen Stellwänden, ein Gewölbemodell mit eingefügter Abbildung des Deckengemäldes sowie eine laufende Videoprojektion den Besucher gewissermaßen auf die Baustelle und in die Arbeitswelt der Restauratoren.

Palette sinnvoller Möglichkeiten konservatorisch-restauratorischer Voruntersuchungen unter Einbeziehung naturwissenschaftlicher und ingenieurtechnischer Verfahren wurde ausgeschöpft, um den wertvollen Bestand sowie die diffizilen Schadenszustände zu analysieren und geeignete Sanierungsmöglichkeiten zu finden. Im Rahmen eines internationalen offenen Teilnahmewettbewerbs konnten sich Fachrestauratoren für die Mitarbeit in einem Arbeitsteam bewerben. Um Residenzbesuchern auch während der Restaurierung das große Gewölbefresko im Treppenhaus zu-

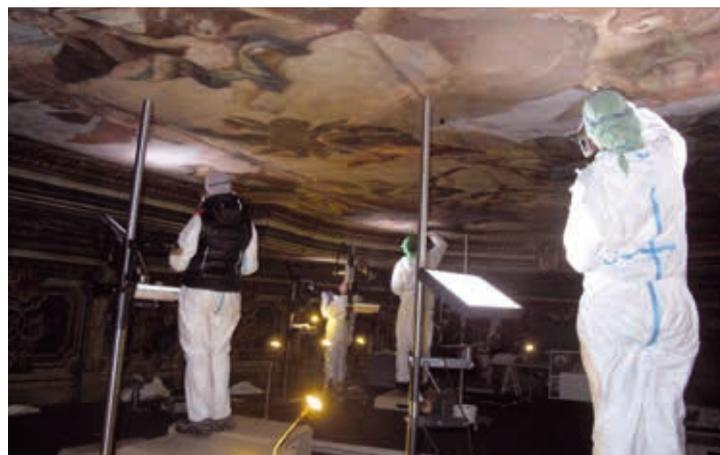
Abb. 4: Markgräfliches Opernhaus Bayreuth, Restaurierung der Deckenmalerei.

Etwas anders ist die Situation im Markgräflichen Opernhaus Bayreuth, dessen Zuschauerraum in den Jahren 1747 und 1748 von Giuseppe und Carlo Galli Bibiena gestaltet wurde. Die Dekoration des aus der Bauzeit erhaltenen Logenhauses stellt sich als festlich gestaltete Holzarchitektur dar. Die umfassende Behandlung mit öligen Holzschutzmitteln in den 1960er Jahren hatte nicht nur die Gemälde und Raumfassungen verdunkelt, sondern auch giftige Bestandteile (Lindan, PCP) eingebracht. Der Einbau einer Klimaanlage um 1970 zur ganzjährigen Nutzung führte infolge zeitweiser technischen Versagen zu starken Schwankungen des Raumklimas, sodass sich fragile Temperafassungen und Polimentvergoldungen ablösten und abplatzten. Nach Sicherung und

Festigung wurden teilweise reparaturmäßig ausgeführte Verklebungen und Überfassungen sowie Verschmutzungen mitsamt den oberflächlich aufliegenden Holzschutzresten abgenommen. Dies konnte nur unter hohen Auflagen an den Arbeitsschutz der Restauratoren (Atemschutzmasken, Spezialanzüge, Absauganlagen etc.) erfolgen. Die flache Decke des Zuschauertraums besteht aus Holztafeln, die mit Leinwand bespannt und in einer Temperaturechnik bemalt wurden. Dargestellt sind Apoll und die neun Musen – ein passendes Motiv für ein Opernhaus. Die Restaurierung der substantiell zumeist gut erhaltenen, jedoch durch Wasserschäden, frühere Reparaturen und Verschmutzungen sowie durch korrodierte Nagelkopfreihen verunstalteten Deckensegmente wurde durch Deformationen, Risse und Ausbrüche des Leinwandträgers erschwert. Nach Stabilisierung und Reinigung konnten Fehlstellen ergänzt und zurückhaltend retuschiert werden (Abb. 4). Im Rahmen der Sanierung des Opernhauses wurde unter anderem auch die Klima- und Bühnentechnik erneuert.
